ESTUDIO DE RIESGOS Y PROTECCIÓN AMBIENTAL

ÁREAS DE RIESGO DE ORIGEN NATURAL

ETAPA DIAGNÓSTICO

**EN EL MARCO DEL PROCESO DE MODIFICACIÓN AL PLAN
REGULADOR COMUNAL (MPRC)**

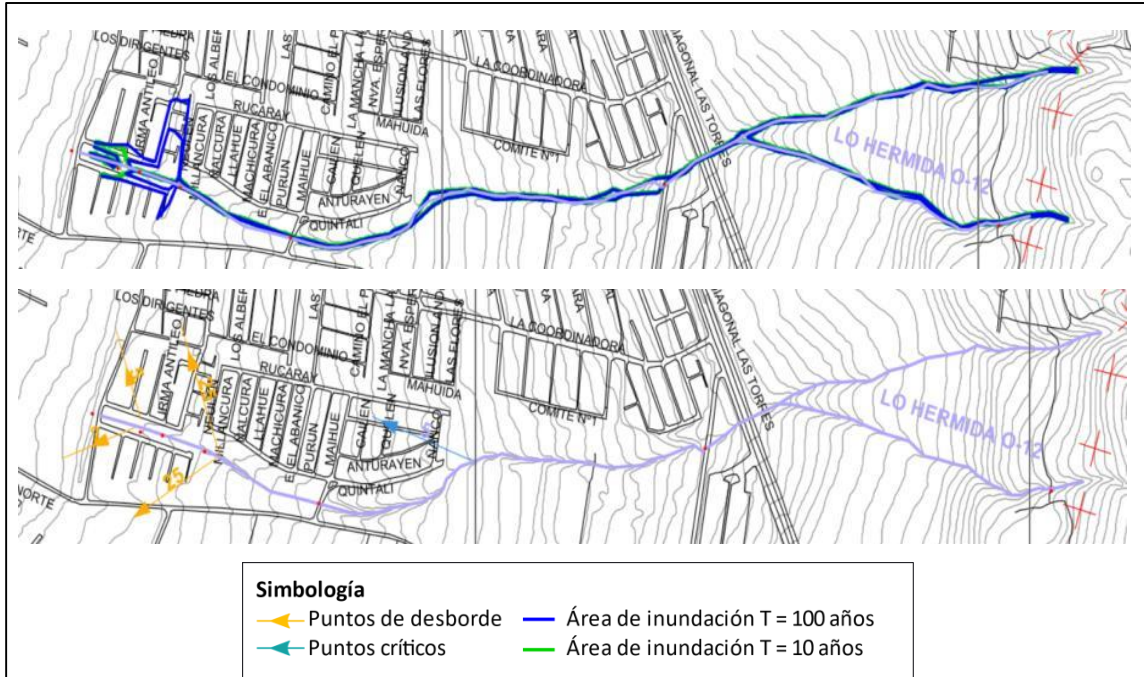
FIGURA N° 2-14: Área de inundación y puntos de desborde en la Quebrada Lo Hermida.

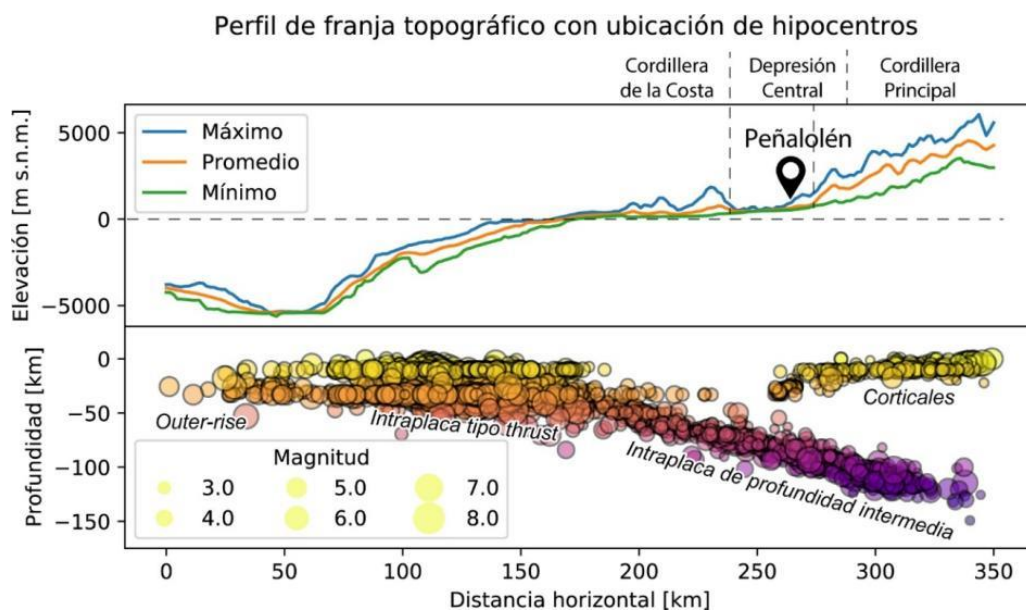
FIGURA N° 5-3: Perfil de franja topográfica sobre localización de hipocentros sísmicos a lo largo de una franja de 50 km de ancho por 350 km de largo demarcada con rectángulo punteado en la FIGURA N° 5-2. (Notar diferencia en escala vertical de ambos gráficos).

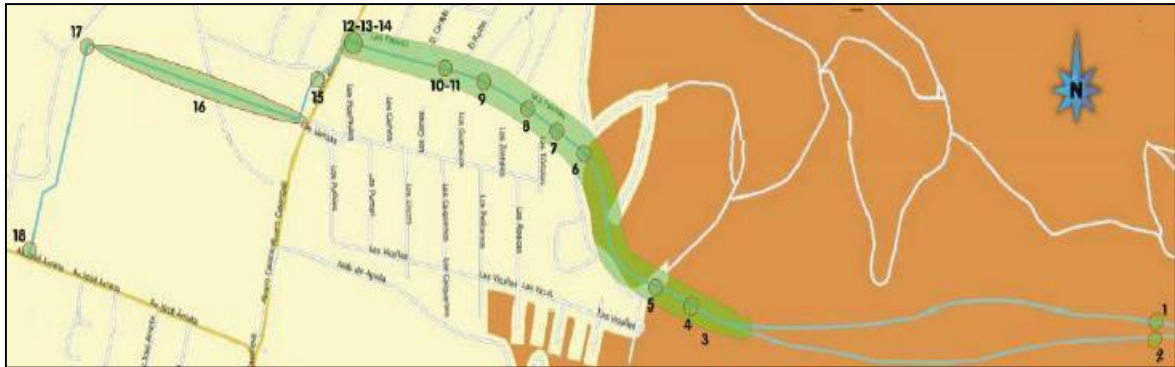
FIGURA ANEXO N° 8-12: Obras hidráulicas en la quebrada Peñalolén.

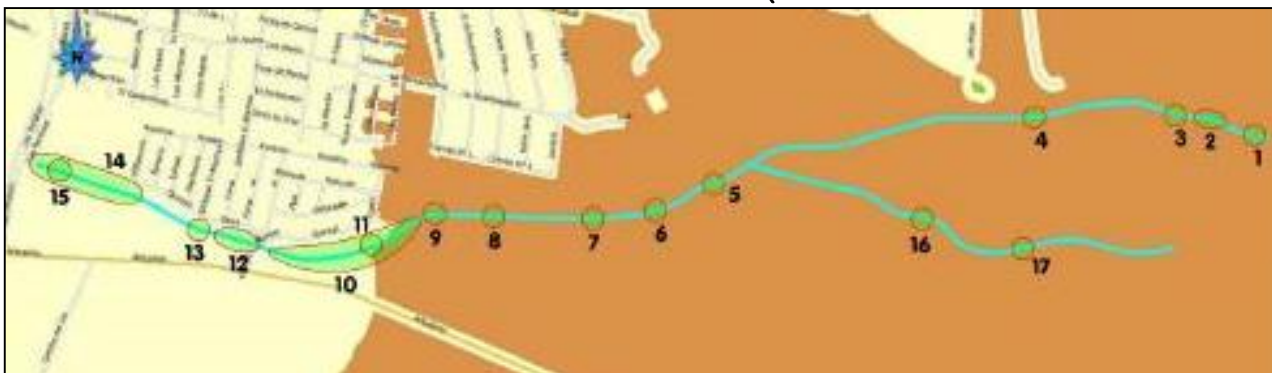
FIGURA ANEXO N° 8-14: Obras hidráulicas en la Quebrada Lo Hermida.

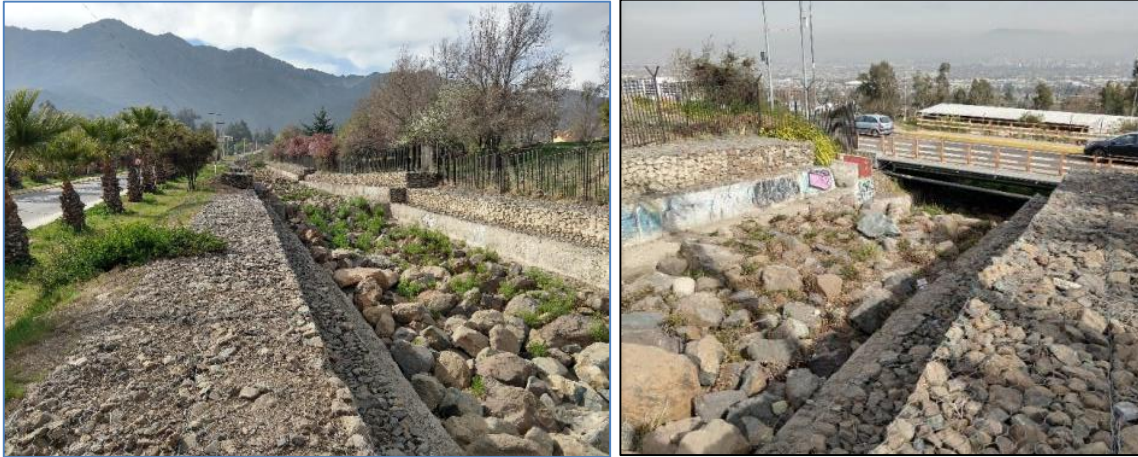
FIGURA ANEXO N° 8-17: Canalización quebrada Peñalolén paralela a Av. Las Palmas (izquierda) y puente en cruce con calle Álvaro Casanova (derecha).

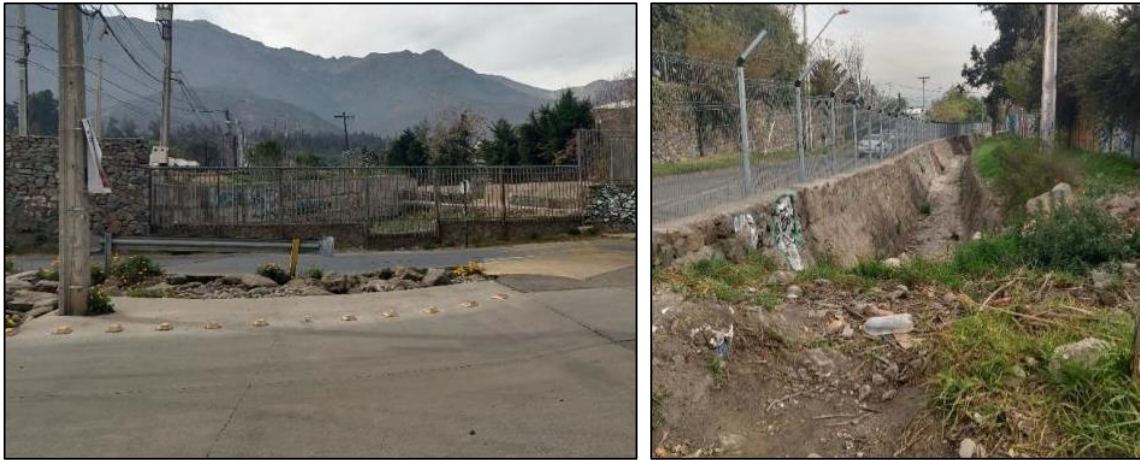
FIGURA ANEXO N° 8-19: Cruce Quebrada Nido de Águilas en badén calle Álvaro Casanova (izquierda) y canalización hacia aguas abajo (derecha).

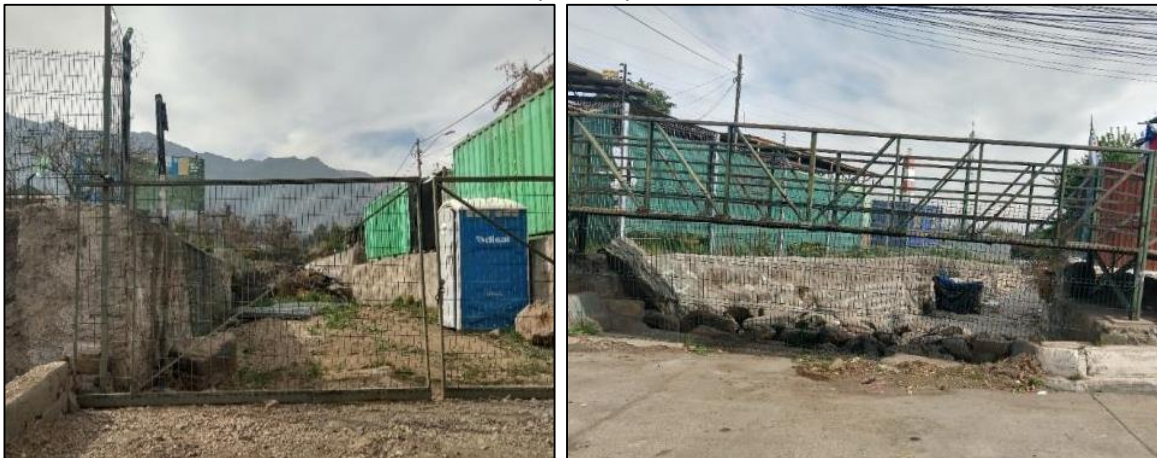
FIGURA ANEXO N° 8-20: Canalización aguas arriba de la calle Caballero de la Montaña (izquierda) y aguas abajo (derecha).

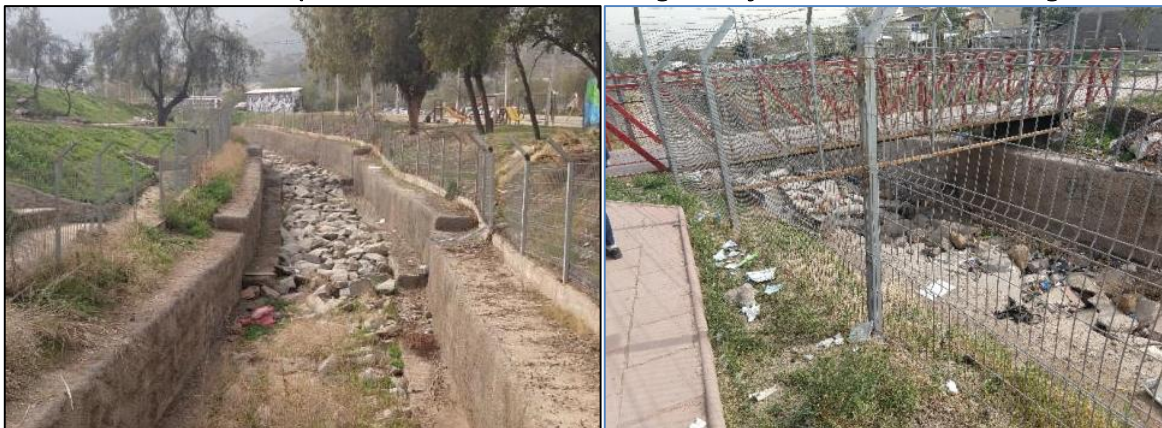
FIGURA ANEXO N° 8-22: Quebrada Lo Hermida canalizada aguas abajo del cruce con Avenida Diagonal Las Torres.

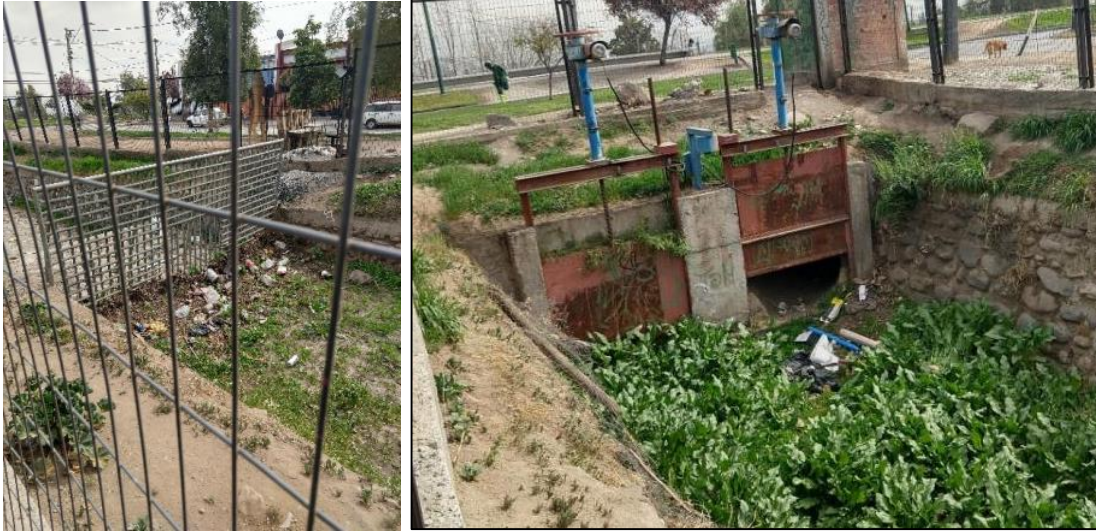
FIGURA ANEXO N° 8-24: Quebrada Lo Hermida en punto de descarga al canal Las Perdices.

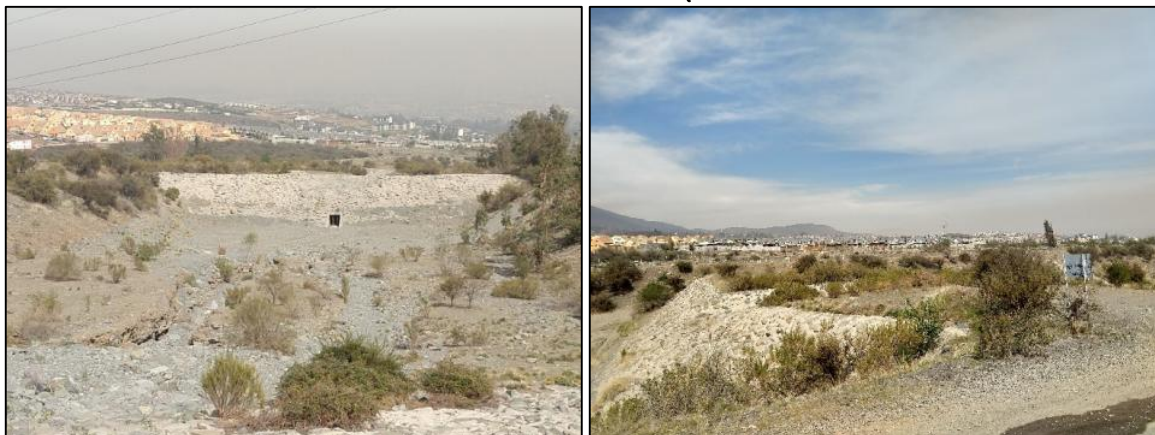
FIGURA ANEXO N° 8-27: Obras en Quebrada Macul.

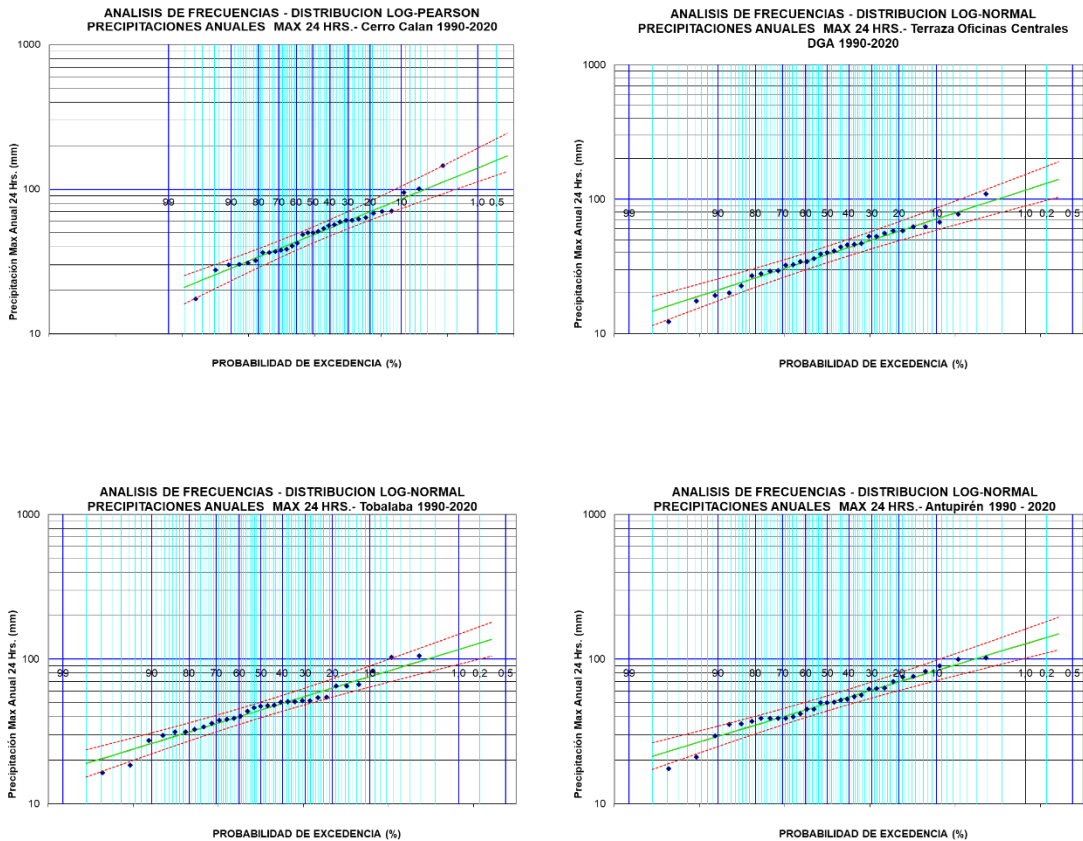
FIGURA ANEXO N° 8-30: Resultados gráficos análisis de frecuencia.
